## تغییر نحوه تعمیر عیب بلادر کریس در تایرهای بایاس

چکیده: عیب بلادر کریس یکی از عیوب بالای پختی و بلادری تولید تایر است به‌طوری‌که بلادر در حالت‌های مختلفی از جمله سایز نامناسب، مواد اضافه، شیپ نامناسب، پخت زیاد بلادر و ... قرار بگیرد، می‌تواند منجر به عیبی از جمله بالا آمدن کامپاند و نخ به‌همراه گام باشد که این عیب را بلادر کریس و گازگرفتگی بلادر می‌نامند هدف از این مطالعه تغییر نحوه تعمیر عیب بلادر کریس در گروه محصولات بایاس است به‌طوری‌که تایر معیوب با عیب بلادر کریس، گازگرفتگی بلادر و نقص تعمیر به‌دلیل زبری منطقه کارکاس منجر به آسیب رساندن به تیوب و ترکیدن آن می‌شود که می‌توان با انجام روش‌های خاص تعمیر (شامل ابزار، روش تعمیر، رنگ و ...)، تایرهای با عیب بلادر کریس را تعمیر کرد و از اسکراپ و درجه ۲ شدن تایر جلوگیری کرد و همچنین این نوع تعمیر باعث می‌شود تایر معیوب از نظر ظاهری فرقی با تایر سالم نداشته باشد و در نتیجه فروش بهتر، رضایت مشتری نهایی و سودآوری و همچنین کاهش ضایعات را به‌همراه دارد.

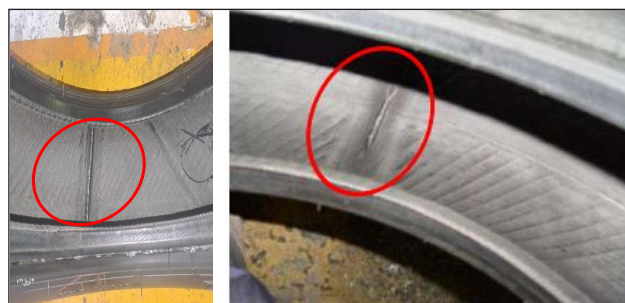
شکل ۱-

عیب بلادر کریس یکی از عیوب بالای پختی و بلادری تولید تایر است به‌طوری‌که بلادر در حالت‌های مختلفی از جمله سایز نامناسب، مواد اضافه، شیپ نامناسب، پخت زیاد بلادر و ... قرار بگیرد، می‌تواند منجر به عیبی از جمله بالا آمدن کامپاند و نخ به‌همراه گام باشد که این عیب را بلادر کریس و گازگرفتگی بلادر می‌نامند که در تصویر ۱ مشاهده می‌شود.

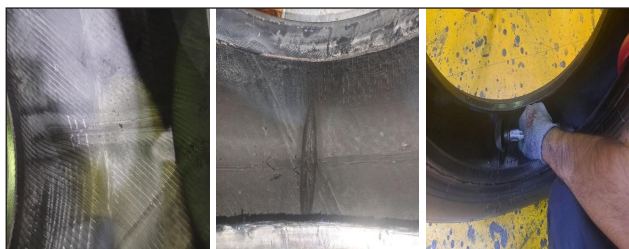
شکل ۲-

۱. برای تعمیر تمامی تایرهای معیوب ابتدا محل عیب با استفاده از سنگ باف الماسی برداشته شد.

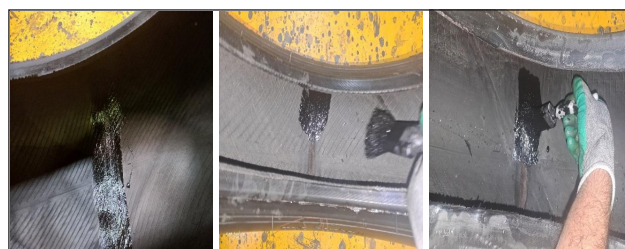
شکل ۴-

۳. استفاده از سمند ۱۳۰ برای پوشش نخ (زمان ایجینگ ۲ ساعت)
